Caracterización geotécnica y análisis de la estabilidad de los macizos rocosos del camino de acceso al C° San Bernardo, Ciudad de salta

En este trabajo se describe la caracterización geotécnica de los afloramientos rocosos que conforman los taludes del camino de acceso a la cumbre del cerro San Bernardo, y se evalúa su inestabilidad para producir potenciales deslizamientos.

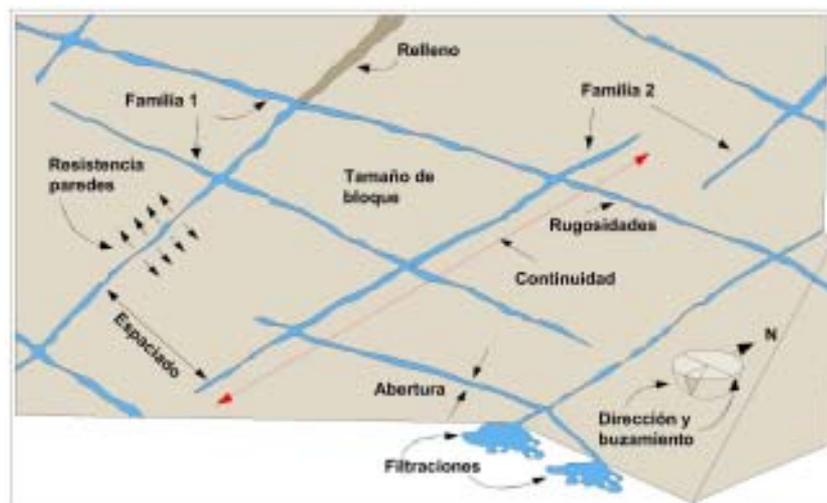
Esquema N° 1.- Representación esquemática de los parámetros medidos en las diaclasas (Hudson, 1989).

b).-Consistió en realizar reconocimientos «in situ» de las características geológicas dominantes sobre afloramientos considerados claves a lo largo del camino, como la toma de datos de rumbo y buzamiento de su disposición espacial, y de las discontinuidades, además de la identificación de indicadores de los fenómenos de la geodinámica externa actuantes. Finalmente se tomaron de muestras para determinar en laboratorio, los parámetros geotécnicos necesarios para la caracterización de los taludes, y evaluar las condiciones de estabilidad. El análisis de las discontinuidades comprende parámetros, según el esquema N° 1.

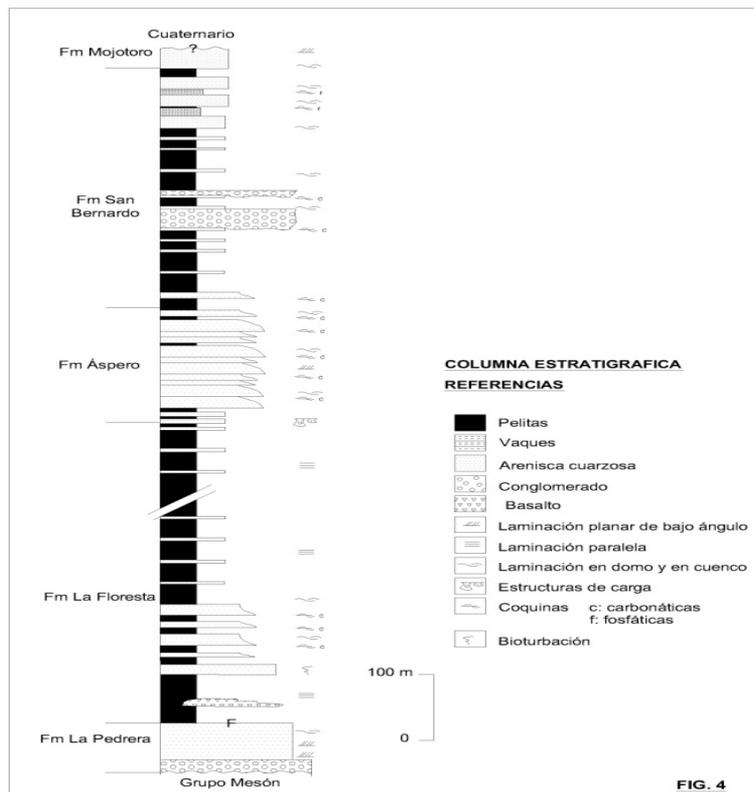
fosilífero) y Mojotoro. En el área de estudio dominan los afloramientos del Ordovícico inferior (Fig. 1), representados por rocas sedimentarias marinas, con una alternancia de bancos de cuarcitas, areniscas y pelitas, que se disponen en orientación norte-sur y buzamientos generales hacia el oeste.

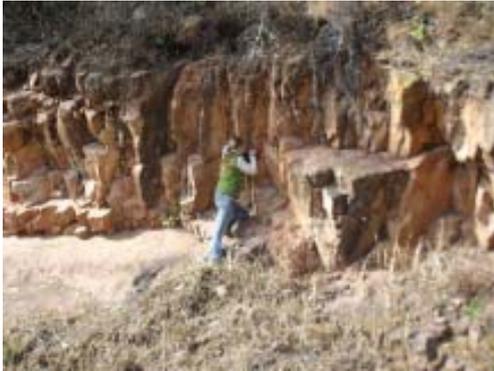
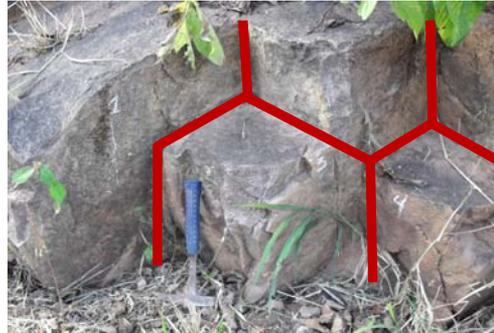
Fotos1 y 2. Macizo rocoso conformado por cuarcitas. Detalle del sistema de diaclasamiento.

En cada punto de observación se tomaron 250 datos estructurales (discontinuidades), donde se sistematizaron las características de las diaclasas de acuerdo con los cuadros comparativos existentes y las recomendaciones de la ISRM. Las tendencias del diaclasamiento se representaron mediante «Rosas de diaclasas», que fueron confeccionadas con el programa Stereonet. Los datos que se tuvieron en cuenta fueron: buzamiento y dirección de buzamiento, relevados estadísticamente en el trabajo de campo (Ver Fotos 1, 2 y esquema 2).

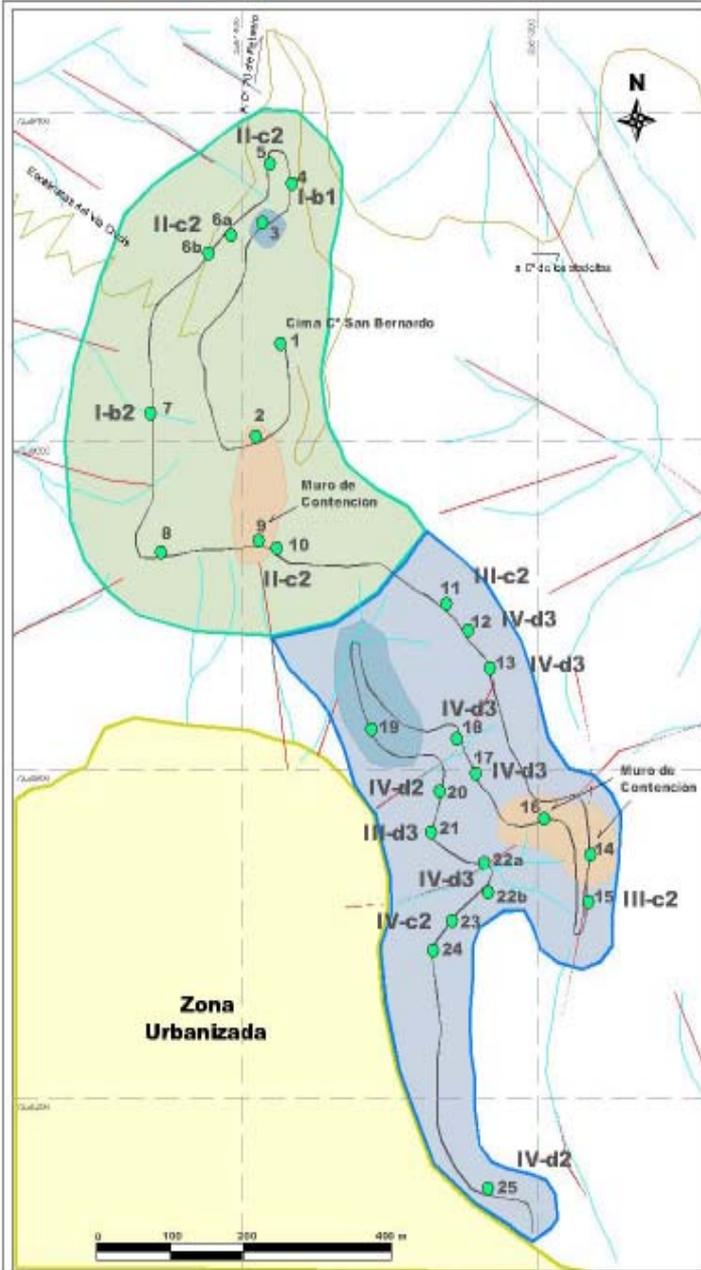
MAPA GEOTECNICO O

Finalmente después de evaluar los parámetros geotécnicos obtenidos en función de los sistemas MRM y SMR, se clasificaron los taludes de acuerdo con su grado de estabilidad. Los resultados fueron volcados en un mapa geotécnico de aptitud (Ver mapa 2) que definió zonaciones en la traza del camino y se realizaron las recomendaciones necesarias para evitar o minimizar los riesgos de deslizamiento.

Pto	Caracterización geotécnica y factores geológicos
3	Zona de coluvión. Plano del talud: 4,92 m. Pendiente: 52°
4	I-b1. Cuarcitas. Plano del talud: 3,38 m. Pendiente: 51°. Calidad: Buena. Estabilidad: Muy Buena. No necesita tratamiento
5	II-c2. Areniscas. Plano del talud: 3,69 m. Pendiente: 77°. Calidad: Regular. Estabilidad: Buena. Tratamiento a realizar: ocasional
6	II-c2. Areniscas. Plano del talud: 6,40 m. Pendiente: 38°. Calidad: regular. Estabilidad: Buena. Tratamiento a realizar: ocasional
7	I-b2. Cuarcitas. Plano del talud: 4,16 m. Pendiente: 74°. Calidad: Buena. Estabilidad: Buena. Tratamiento a realizar: ocasional
8	Punto de observación. Cuarcitas. Plano del talud: 4,85 m. Pendiente: 71°
9	Muro de contención. Areniscas
10	II-c2. Areniscas. Plano del talud: 5,80 m. Pendiente: 72°. Calidad: Regular. Estabilidad: Buena. Tratamiento a realizar: ocasional
11	III-c2. Alternancia de waques y lutitas. Plano del talud: 3,26 m. Pendiente: 62°. Calidad: Regular. Estabilidad: Buena. Tratamiento a realizar: ocasional

12	IV-d3. Lutitas. Plano del talud: 5,86 m. Pendiente: 64°. Calidad: Mala. Estabilidad: Normal. Tratamiento a realizar: sistemático
13	IV-d3. Lutitas. Plano del talud: 6,99 m. Pendiente: 30°. Calidad: Mala. Estabilidad: Normal. Tratamiento a realizar: sistemático
14	Muro de contención. Alternancia de waques y lutitas. Plano del talud: 11,09. Pendiente: 62°
15	III-c2. Alternancia de waques y lutitas. Plano del talud: 8,56 m. Pendiente: 51°. Calidad: Regular. Estabilidad: Buena. Tratamiento a realizar: ocasional
16	Muro de contención. Lutitas. Inclinación del muro de resguardo: 20°
17	IV-d3. Lutitas. Plano del talud: 5,89 m. Pendiente: 69°. Calidad: Mala. Estabilidad: Normal. Tratamiento a realizar: sistemático
18	IV-d3. Lutitas. Plano del talud: 8,74 m. Pendiente: 66°. Calidad: Mala. Estabilidad: Normal. Tratamiento a realizar: sistemático
19	Zona de coluviones.
20	IV-d2. Lutitas. Plano del talud: 7,17 m. Pendiente: 67°. Calidad: Mala. Estabilidad: Buena. Tratamiento a realizar: ocasional

21	III-d3. Alternancia de waques y lutitas. Plano del talud: 4,03 m. Pendiente: 63°. Calidad: Mala. Estabilidad: Buena. Tratamiento a realizar: ocasional
22	IV-d3. Lutitas. Plano del talud: 6,43 m. Pendiente: 78°. Calidad: Mala. Estabilidad: Normal. Tratamiento a realizar: sistemático
23	IV-c2. Lutitas. Plano del talud: 4,57 m. Pendiente: 66°. Calidad: Regular. Estabilidad: Buena. Tratamiento a realizar: ocasional
24	Punto de observación. Lutitas. Plano del talud: 4,56 m. Pendiente: 62°
25	IV-d2. Lutitas. Plano del talud: 7,39 m. Pendiente: 66°. Calidad: Mala. Estabilidad: Buena. Tratamiento a realizar: ocasional

- Las áreas de mayor riesgo a deslizamientos, según las observaciones de campo, pertenecen a las zonas donde se ubican los puntos de observación N° 2, 9, 14 y 16, por lo que en éstas se encuentran ubicados los muros de contención (punto N° 9, 14 y 16) o se encuentra el más importante deslizamiento que tuvo lugar. Además estos lugares son zonas coincidentes con los sectores de mayor desarrollo de lineamientos tectónicos.

«*macizos estables*», de los puntos de observación N° 5, 6, 7, 10, 15, 20, 23 y 25 se recomienda realizar tratamientos en forma ocasional, y para los «*macizos parcialmente estables*» de los puntos N° 12, 13, 17, 18, 21 y 22 se deben tratar en forma sistemática.
